Opinia numer: OT 8299/8/23

Zadanie: Określenie wartości rynkowej pojazdu

Marka: SKODA

Model: Octavia III 1.5 TSI MR`18 E6

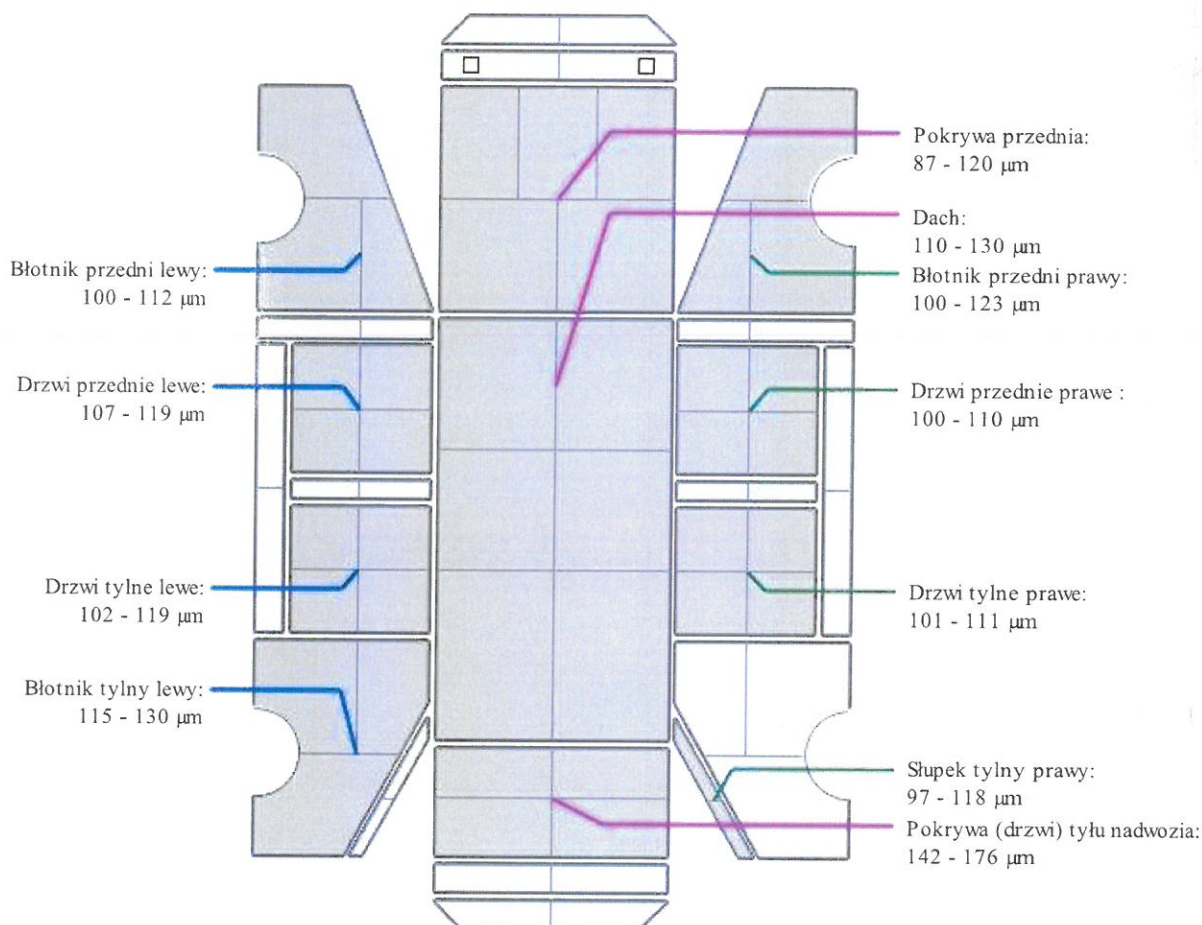
OPIS POWŁOKI LAKIEROWEJ

NADWOZIE: poszycia elementów zewnętrznych wykazują ślady napraw blacharsko - lakierniczych pokrywy bagażnika (patrz arkusz pomiaru grubości powłoki lakierowej). Wyposażenie zewnętrzne i wewnętrzne nadwozia kompletne, sprawne. Wad i usterek nie stwierdzono.
