Opinia numer: OT 8299/3/23

Zadanie: Określenie wartości rynkowej pojazdu

Marka: SKODA

Model: Superb II 2.0 MR`08 E5

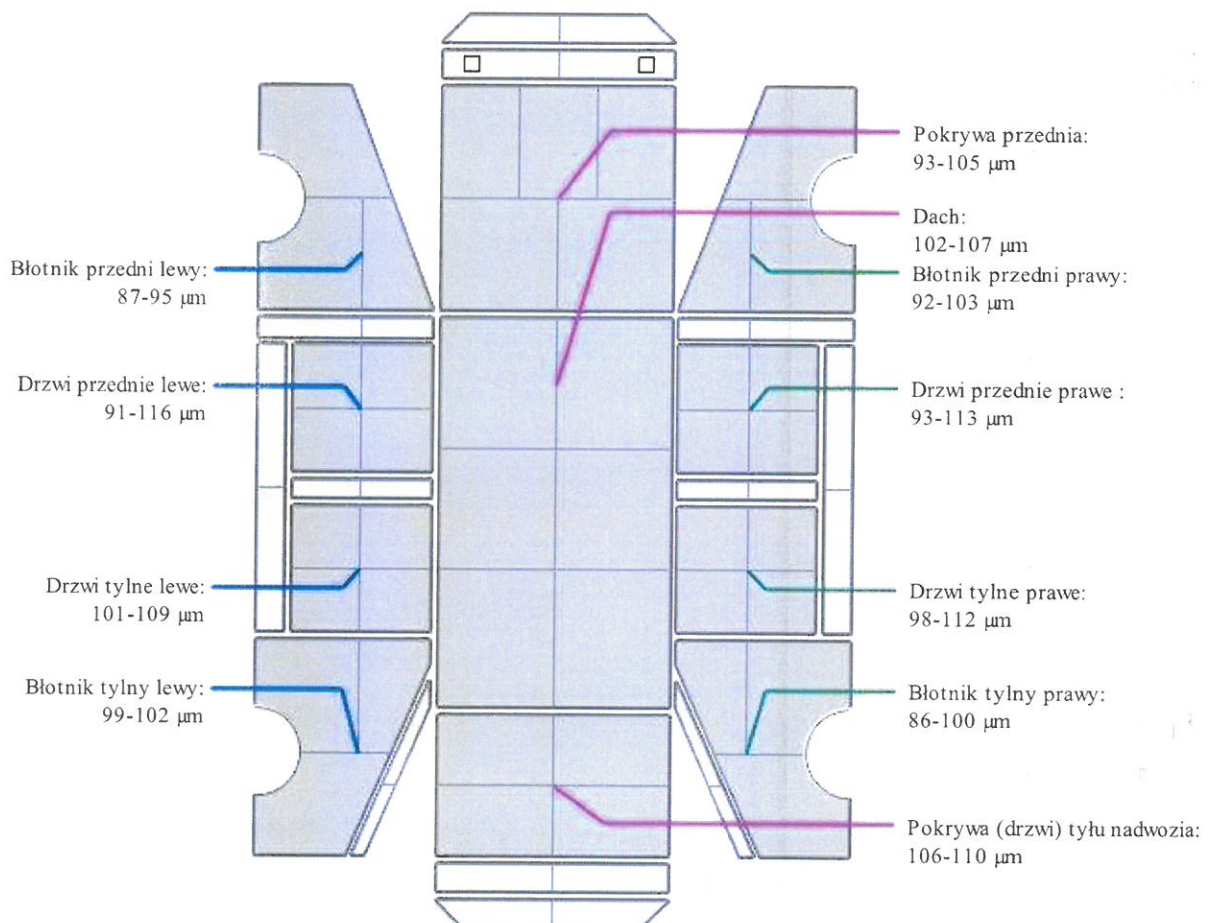
OPIS POWŁOKI LAKIEROWEJ

NADWOZIE: poszycia elementów zewnętrznych nie wykazują śladów napraw blacharsko - lakierniczych (patrz arkusz pomiaru grubości powłoki lakierowej). Stwierdzono zarysowania powłoki lakierniczej nadwozia pojazdu z prawej strony (błotnik, drzwi PP i PT) oraz odpryski korozyjne na pokrywie silnika. Wyposażenie zewnętrzne i wewnętrzne nadwozia kompletne, sprawne. Wad i usterek nie stwierdzono.
