**Opinia numer: OT 8299/2/23**

Zadanie: Określenie wartości rynkowej pojazdu

Model: Superb III 2.0 TSI MR`15 E6d

Nr rejestracyjny: SK 522PE  
VIN: TMBCP7NPXK7034755

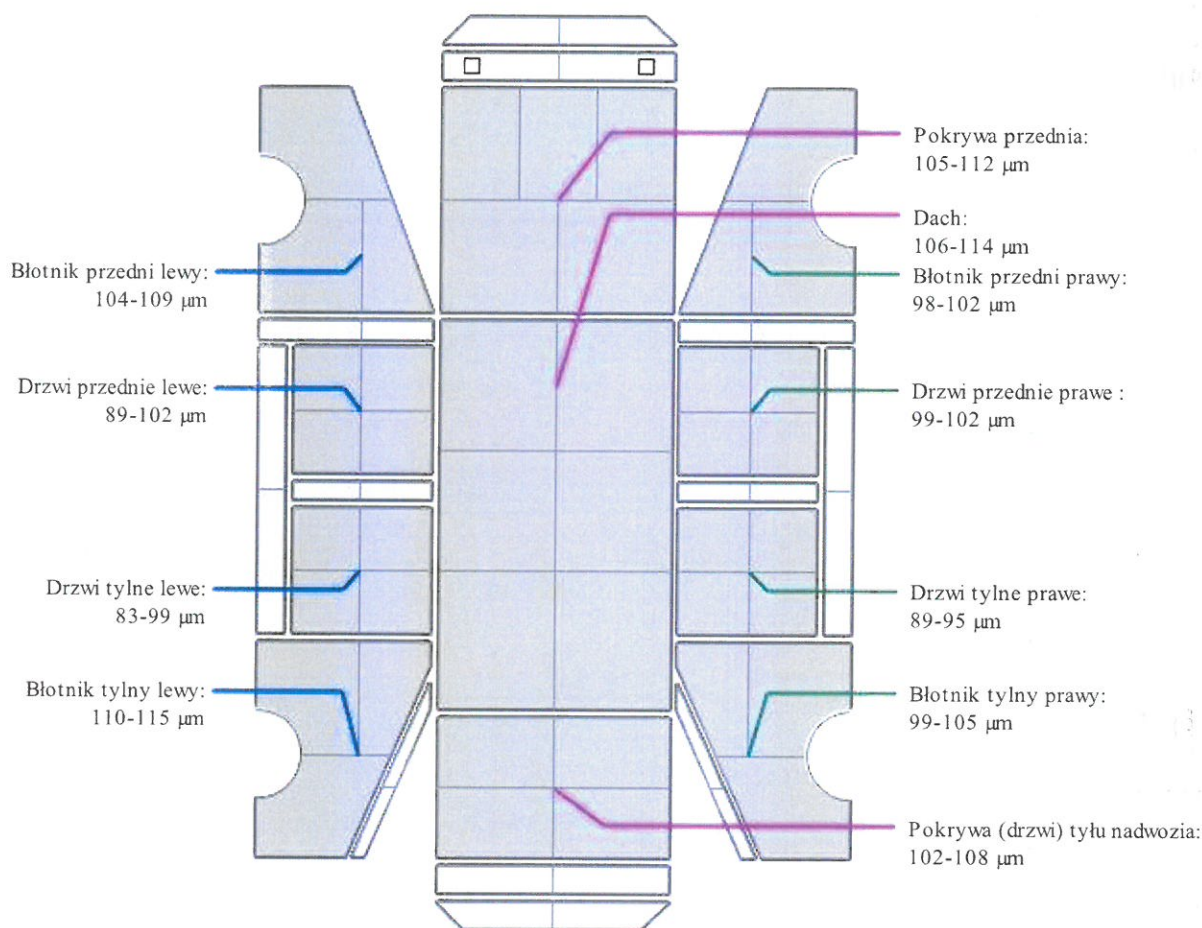
## OPIS POWŁOKI LAKIEROWEJ

**NADWOZIE:** poszycia elementów zewnętrznych nie wykazują śladów napraw blacharsko - lakierniczych (patrz arkusz pomiaru grubości powłoki lakierowej). Niewielkie zarysowania powłoki lakierniczej nadwozia pojazdu

(drzwi LP), uszkodzenie nakładki zderzaka w dolnej części LP. Wyposażenie zewnętrzne i wewnętrzne nadwozia kompletne, sprawne. Wad i usterek nie stwierdzono.
