**Opinia numer: OT 8299/5/23**

Zadanie: Określenie wartości rynkowej pojazdu

Marka: SKODA

Model: Superb III 2.0 TSI MR`15 E6d

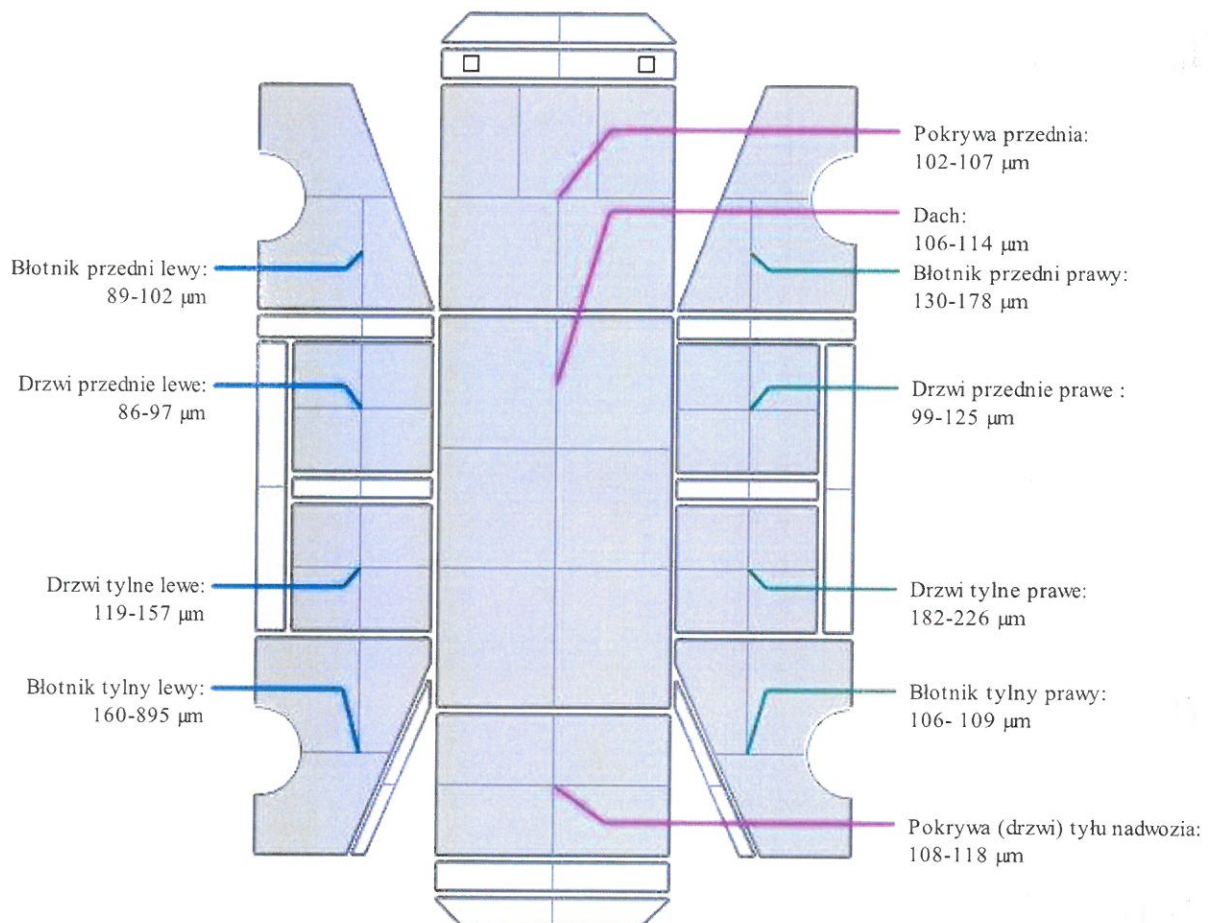
## OPIS POWŁOKI LAKIEROWEJ

**NADWOZIE:** poszycia elementów zewnętrznych wykazują ślady napraw blacharsko - lakierniczych (patrz arkusz pomiaru grubości powłoki lakierowej). Ponadto stwierdzono liczne zarysowania powłoki lakierniczej nadwozia pojazdu. Wyposażenie zewnętrzne i wewnętrzne nadwozia kompletne, sprawne.

Wpojeździe stwierdzono: wadliwie wykonaną naprawę nadwozia z odtworzeniem znacznie zdeformowanych elementów za pomocą grubych warstw szpachli, brak zgodności odcieni lakieru elementów poszycia nadwozia.
