Opinia numer: OT 8299/16/23

Zadanie: Określenie wartości rynkowej pojazdu

Marka: VOLKSWAGEN

Model: Transporter T5 4MOTION GP TSI MR`10 E5 3.2t

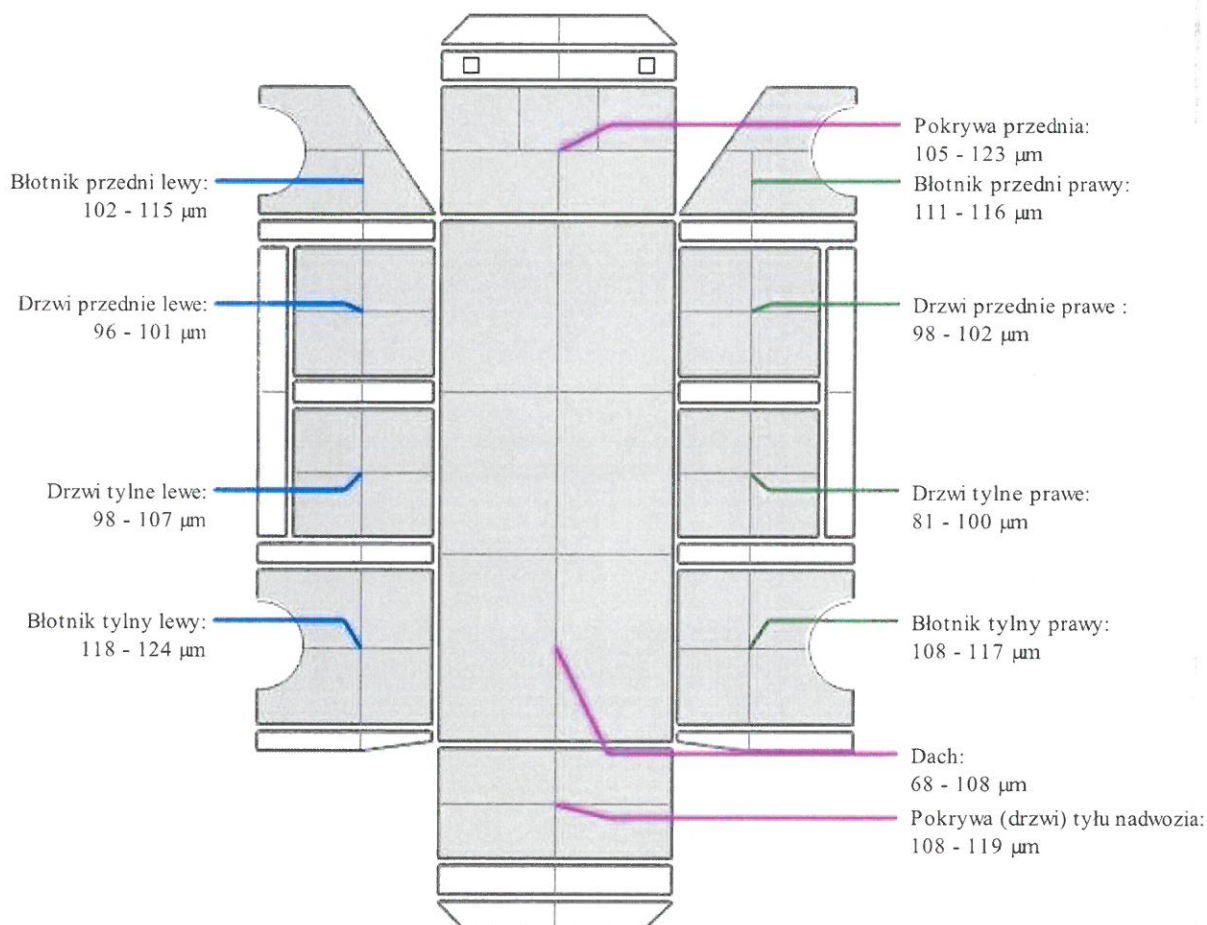
OPIS POWŁOKI LAKIEROWEJ

NADWOZIE: poszycia elementów zewnętrznych nie wykazują śladów napraw blacharsko - lakierniczych (patrz arkusz pomiaru grubości powłoki lakierowej). Niewielkie uszkodzenie pokrywy silnika w postaci odprysków.
