Opinia numer: OT 8299/1/23

Zadanie: Określenie wartości rynkowej pojazdu

Marka: SKODA

Model: Octavia III 1.5 TSI MR`18 E6

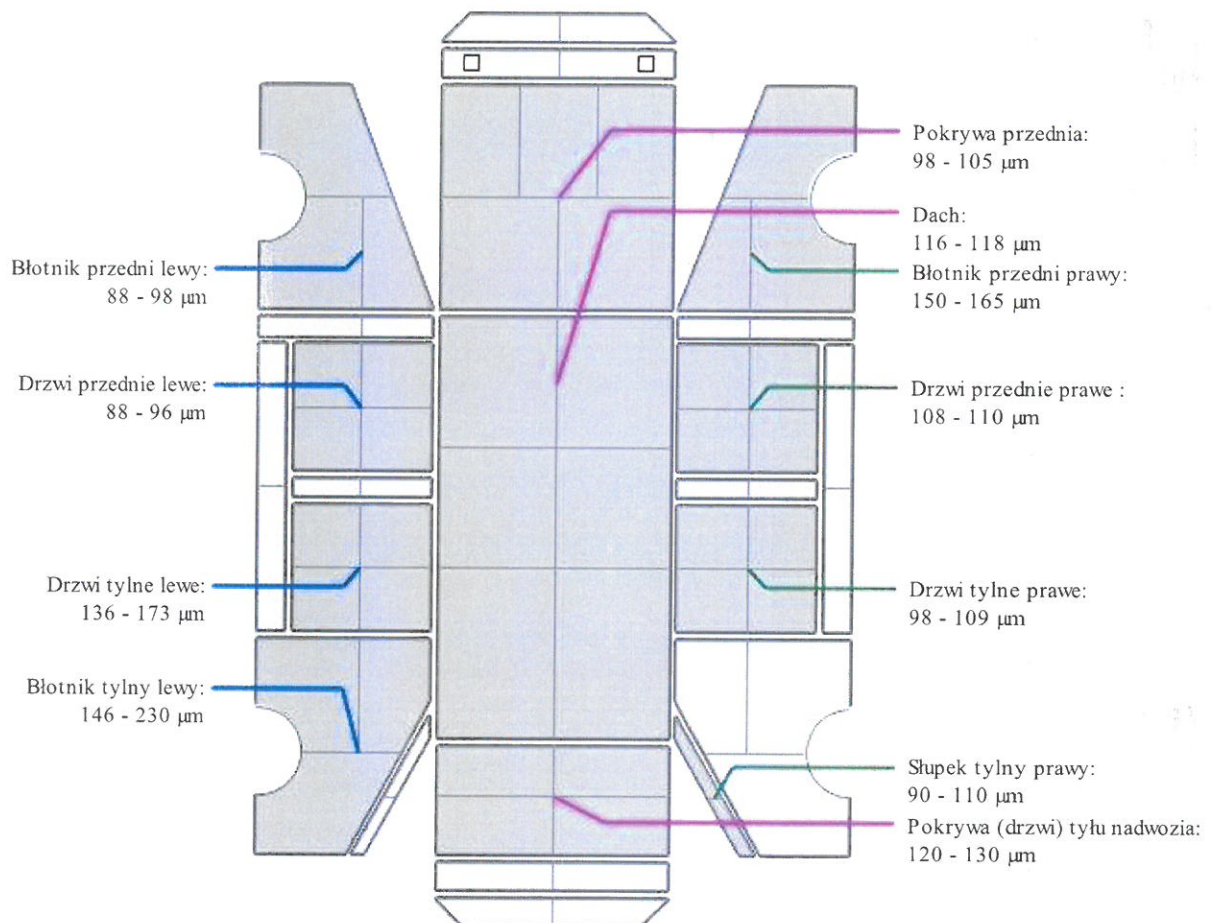
OPIS POWŁOKI LAKIEROWEJ

NADWOZIE: poszycia elementów zewnętrznych wykazują ślady napraw blacharsko - lakierniczych (patrz arkusz pomiaru grubości powłoki lakierowej). Wyposażenie zewnętrzne i wewnętrzne nadwozia kompletne, sprawne. Wad i usterek nie stwierdzono.

W tym:	[%]	Wart. [PLN]
Stan utrzymania i dbałość o pojazd	-3,0	-2 204
<p><i>Stan utrzymania i dbałość o pojazd mogą mieć wpływ na wartość rynkową pojazdu w przypadku, gdy stan wycenianego pojazdu istotnie odbiega od dobrego, odpowiedniego dla danego okresu eksploatacji i przebiegu. Stwierdzony ponadprzeciętnie dobry stan świadczący o wyjątkowej dbałości o pojazd może stanowić podstawę korekty dodatniej wartości, stan gorszy od typowego dobrego - podstawę do korekty ujemnej.</i></p> <p><i>W pojeździe stwierdzono: liczne zarysowania powłoki lakierowej nadwozia.</i></p>		
Zadana szacunkowa korekta z tytułu wcześniejszych napraw	-5,0	-3 674
<p><i>Naprawy powypadkowe samochodów szczególnie, w pierwszych latach eksploatacji mogą powodować obniżenie ich wartości w odniesieniu do pojazdów bezwypadkowych. Poziom utraty wartości może wzrastać w przypadku niskiej jakości naprawy i odpowiednio maleć w nowych pojazdach naprawianych z zachowaniem norm naprawczych producenta pojazdu. W pojazdach wieloletnich, zwykle użytkowanych powyżej 6 lat, profesjonalnie wykonane naprawy powypadkowe mogą powodować usprawnienie pojazdu w stosunku do jego stanu technicznego jak przed szkodą (awarią) i skutkować wzrostem ich wartości.</i></p> <p><i>W pojeździe stwierdzono: brak zgodności odcieni lakieru elementów poszycia nadwozia.</i></p>
