**Opinia numer: OT 8299/14/23**

Zadanie: Określenie wartości rynkowej pojazdu

Marka: SKODA

Model: Superb III 2.0 TSI MR'15 E6d

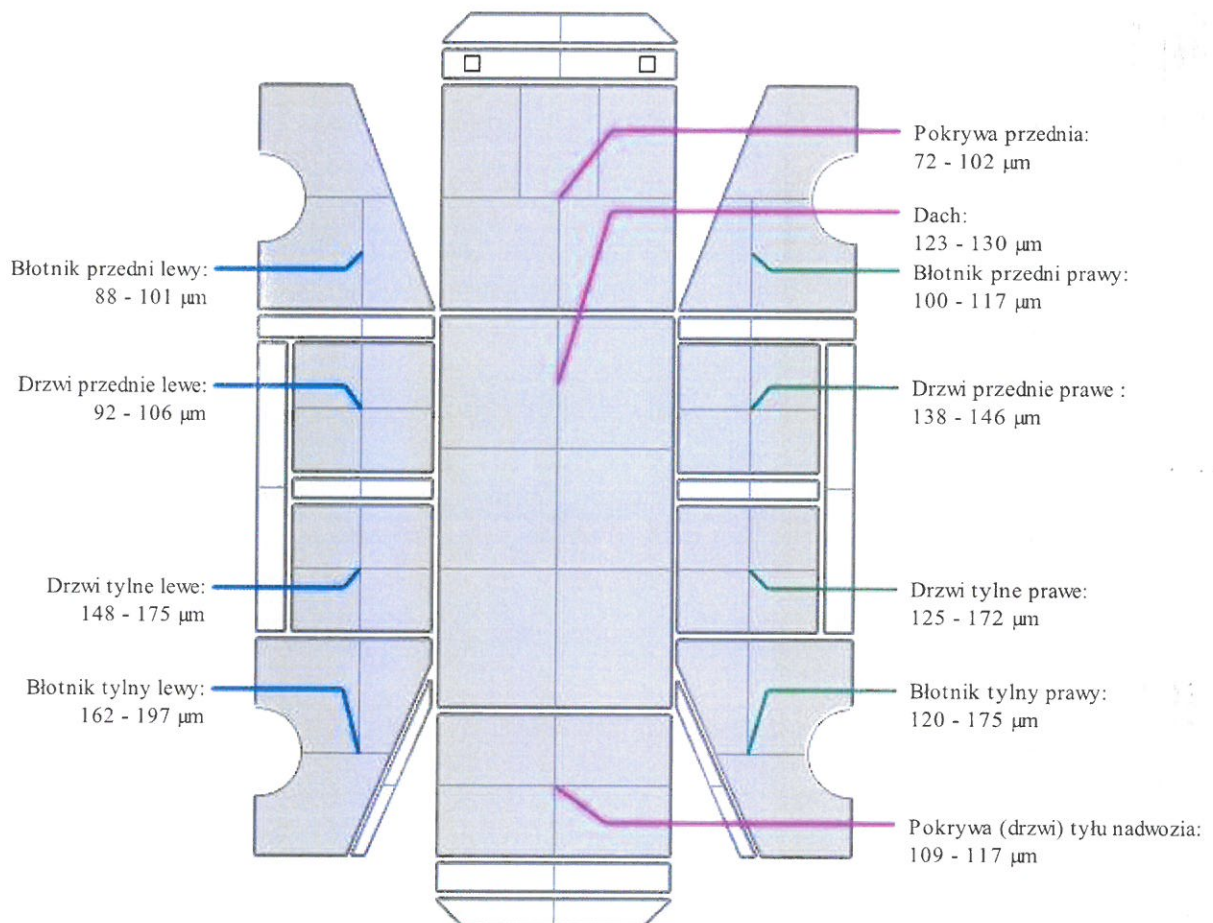
## OPIS POWŁOKI LAKIEROWEJ

**NADWOZIE:** poszycia elementów zewnętrznych wykazują ślady napraw blacharsko - lakierniczych (patrz arkusz pomiaru grubości powłoki lakierowej). Wyposażenie zewnętrzne i wewnętrzne nadwozia kompletne, sprawne. Wad i usterek nie stwierdzono.
